## Oświetlenie tablicy rejestracyjnej- demontaż listwy z klapy bagażnika

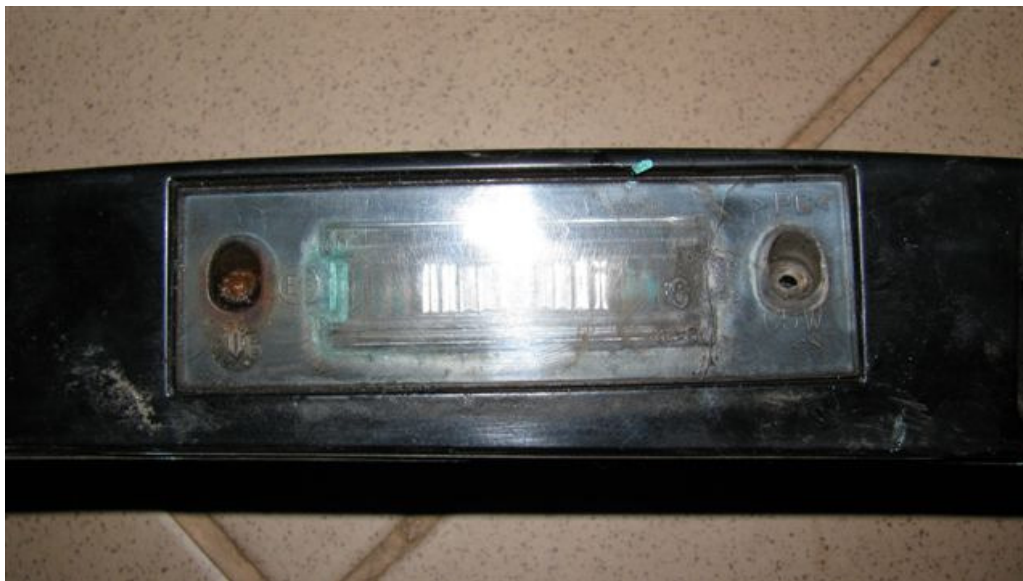
Po kilku latach eksploatacji Stilo pojawił się komunikat o przepalonej lampce oświetlenia tablicy rejestracyjnej. Po dokładnym przyjrzeniu się listwie/lampce dostrzegłem zielony osad wewnątrz, co sugerowało nie tylko przepalenie co skorodowanie elementów oświetlenia .

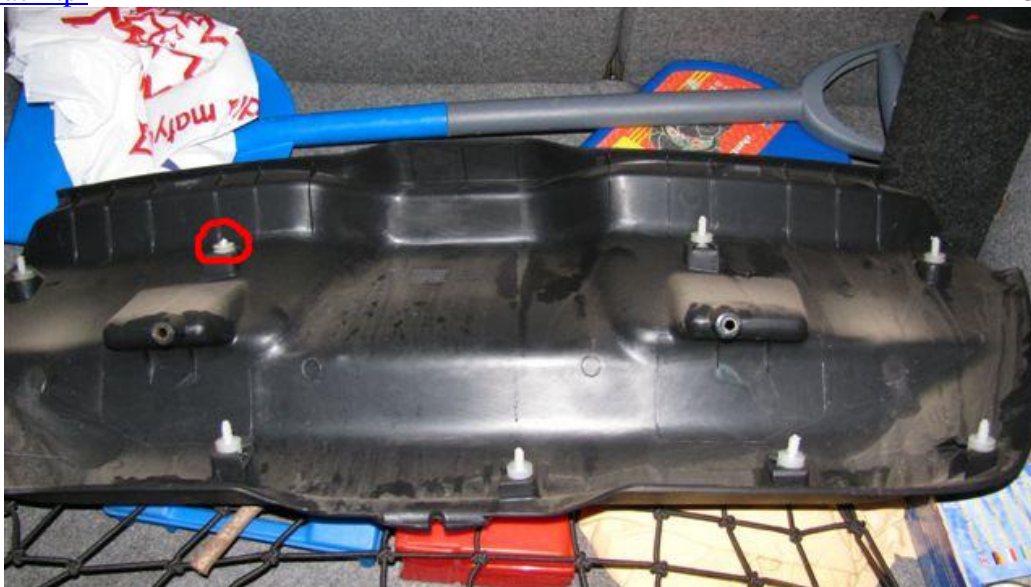
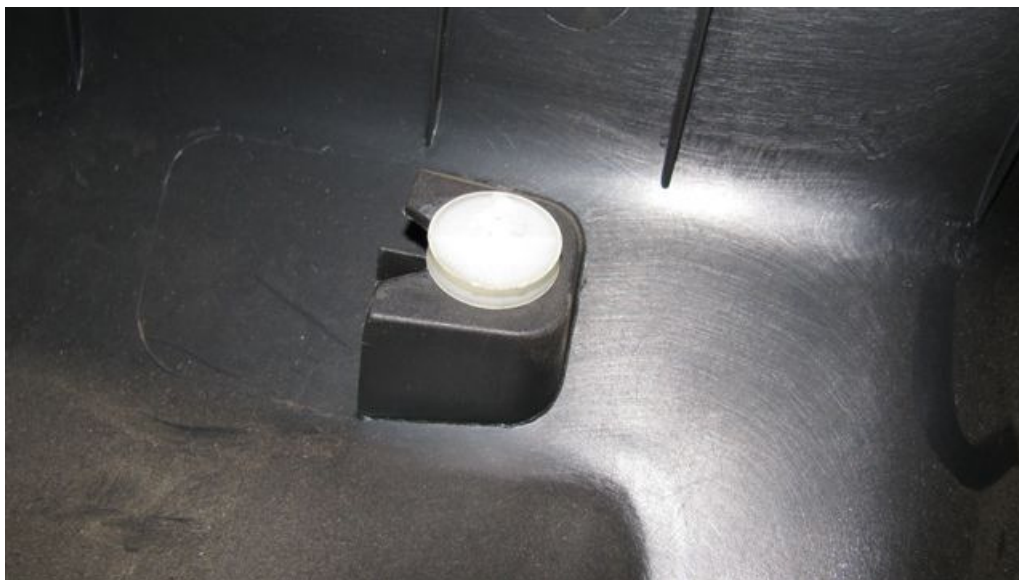
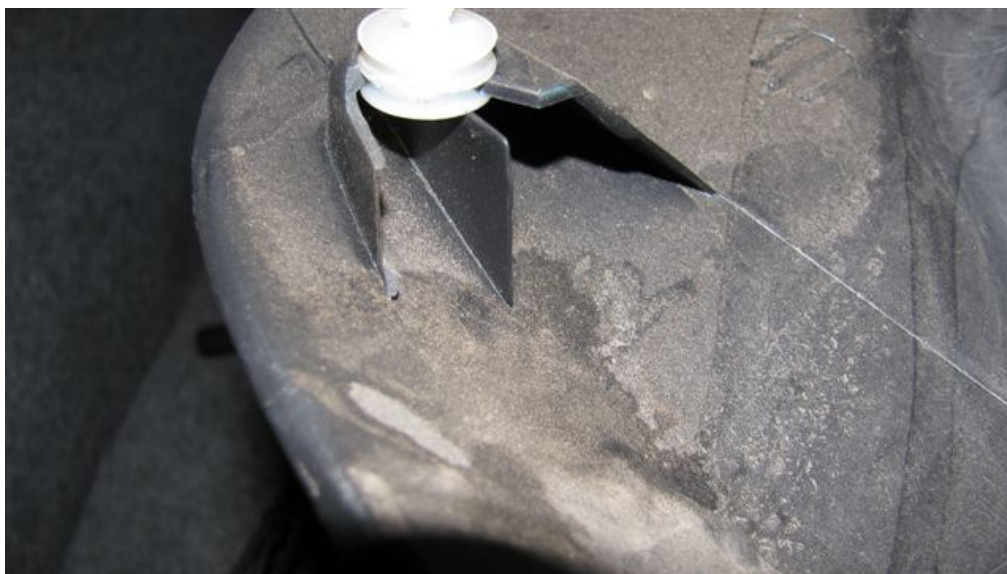
- 2) wyjmij/odciągnij plastikową pokrywę klapy bagażnika, jest ona zamocowana na kołki. Niestety bardzo łatwo te kołki zniszczyć- mnie urwał się jeden kołek oraz pękł plastik mocujący kołki do pokrywy (fotki poniżej) na szczęście pokrywa jest także mocowana za pomocą tych dwóch śrub, które trzeba odkręcić na samym początku, więc po prostu urwanych kołków/mocowań już nie naprawiałem..

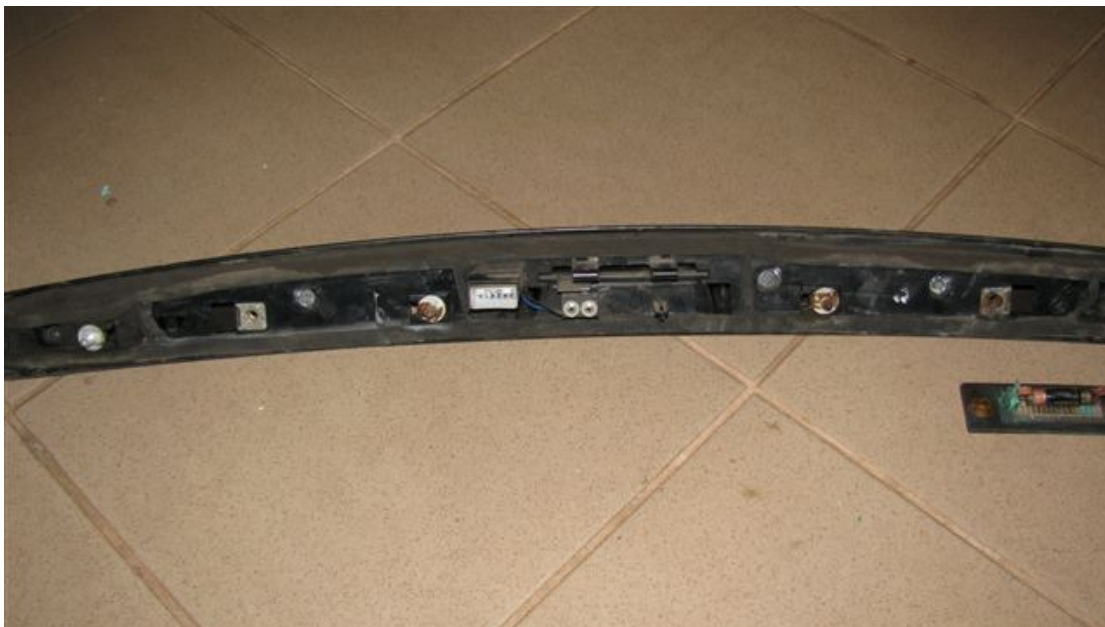
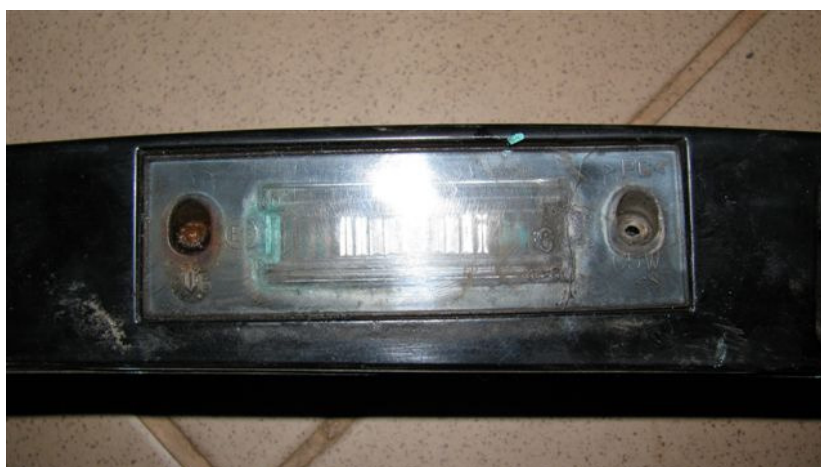
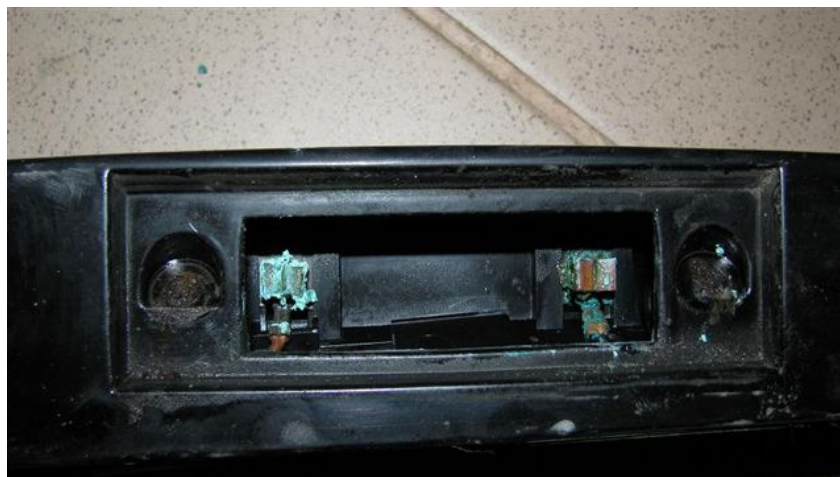
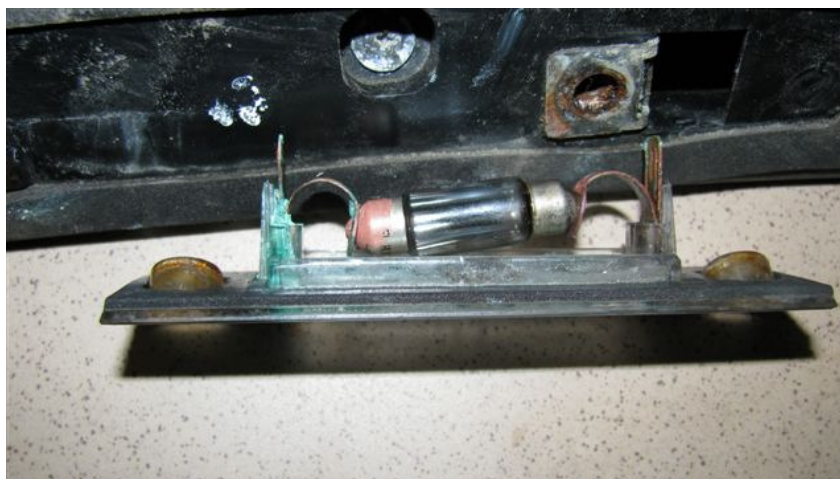
Niestety spośród 4 śrubek przykręcających klosz, udało mi się odkręcić tylko jedną! Pozostałe tak skorodowały, że jedynym wyjściem było ich rozwiercenie. Aby to zrobić najlepiej zdjąć listwę z całym oświetleniem i pobawić się w domowym zaciszu..

- 5) zabieramy listwę i próbujemy odkręcić klosze, w ostateczności trzeba rozwiercić śrubki, uważać na klosze, które u mnie były już popękane.
