## Demontaż osłony tylnego nawiewu w celu regulacji hamulca ręcznego ( przy wymianie linek też się przyda).

By [karad123](#) dla STILOSQUADPOLSKA

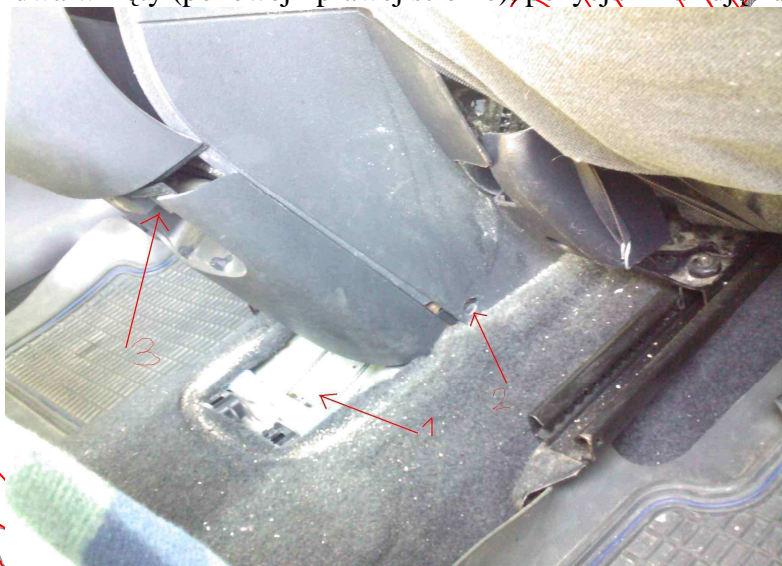
1. Wyciągamy z dywanika zaślepkę ( ma dwa zaczepy), miejsce po zaślepcie 1 na zdjęciu 1.
2. Wyjmujemy popielniczkę.
3. Wykręcamy dwa wkręty (po lewej i prawej stronie), pozycja 2 na zdjęciu 1.

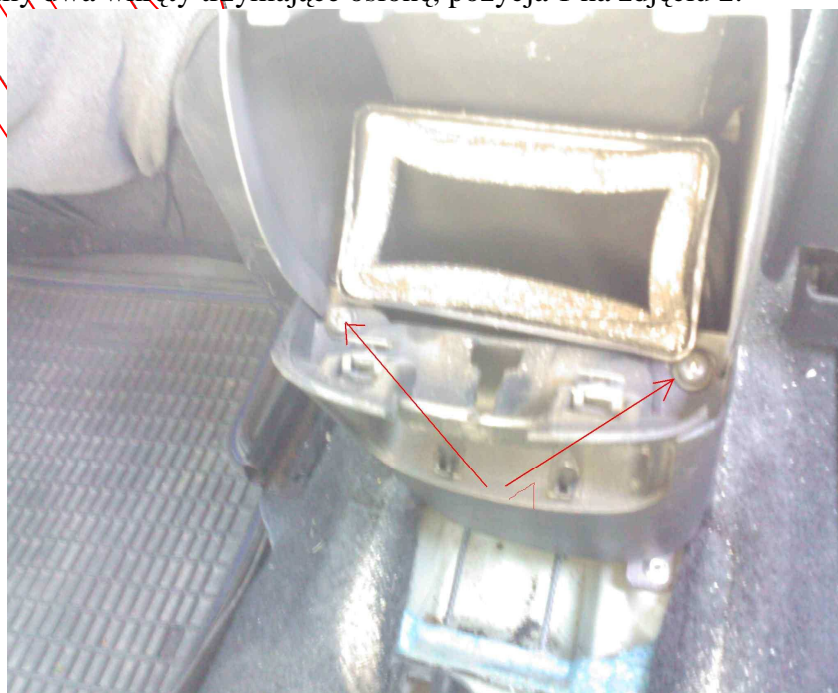
4. Wykręcamy dwa wkręty we wnęce popielniczki (u góry), trzymają one kratkę nawiewu, pozycja 3 na zdjęciu 1.
5. Wyczepiamy kratkę nawiewu, u góry ma 2 małe zaczepy, ciągniemy ją od dołu.
6. Wykręcamy dwa wkręty trzymające osłonę, pozycja 1 na zdjęciu 2.

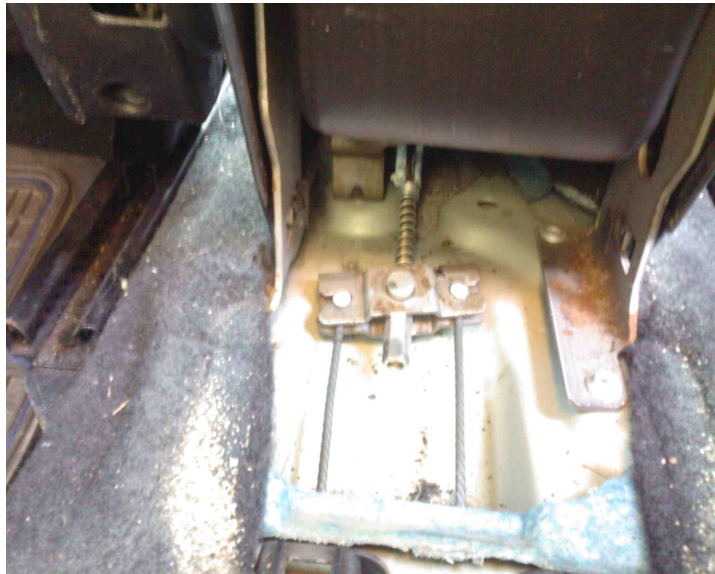
7. Wyciągamy osłonę i mamy dostęp do śruby regulującej naciąg linek i mechanizmu w którym zamocowany są końcówki linek, zdjęcie 3.

W moim przypadku z prawej strony ręczny nie działał, linka była zatarta i nie odbijała co widać na zdjęciu, linki były popękane, klocki się wytarły. Linki wymieniłem bez kanału więc trochę gimnastyki jest. Z prawej strony nie ma żadnego problemu, trzeba tylko zapamiętać i poprowadzić w tych samych zaczepach. Z lewej strony jest gorzej bo linka idzie pod blaszaną osłoną tłumika i osłoną plastikową. Dwa zaczepy od strony koła są pod osłoną, a od strony dźwigni jeden. Żeby dostać się do zaczepu środkowego i go rozpiąć odkręciłem osłonę tłumika (dwie śruby i dwie blaszki) i odgiąłem ją (nie wyciągałem), od strony koła wsadziłem rękę i rozpiąłem uchwyt i linka stara wyszła a nową przeciągnąłem sznurkiem. Żeby wyjąć z zacisku i z mechanizmu dźwigni linki, trzeba zluźnić śrubę regulującą i wszystko wyczepić.

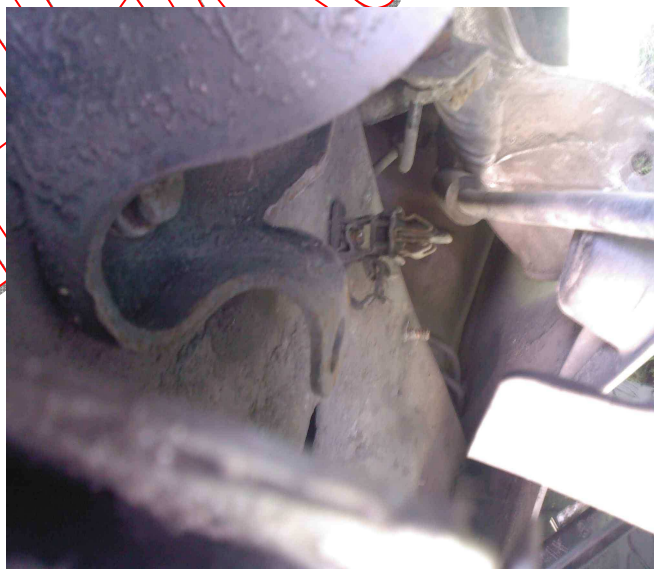
Na zdjęciu lewa linka, jeden z uchwytów i blaszana osłona (widok od strony koła).
